Baumkontrolle mit eingehender Untersuchung

Beurteilung der Verkehrssicherheit

Kavalierstr. 17b, 13187 Berlin
Projektnummer WHG 3092.

GESOBAU AG
Wilhelmsruher Damm 142
13439 Berlin

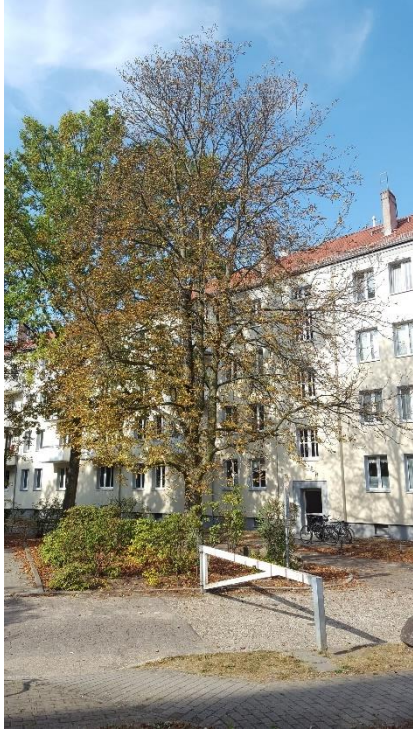
1. Baum-Nr. 16 Rosskastanie (*Aesculus hippocastanum*), Stammumfang 152cm, Höhe: ca. 18m

Vitalitätsstufe: 1 (nach Roloff 2001, Vitalität abnehmend von 0 bis 3), Spieß- oder flaschenbürstenartige oder längliche Kronenstruktur.

Schädigungen: Keine und oder nur leichte Schädigungen. Totholz nur im oberen Kronenbereich und auch nur im Feinst- (1-3cm) und im Schwachastbereich (3-5cm)

Verkehrssicherheit: ist gegeben

Empfehlung: Totholzentfernung, Baumpflege. Nächste Regelkontrolle in zwei Jahren.

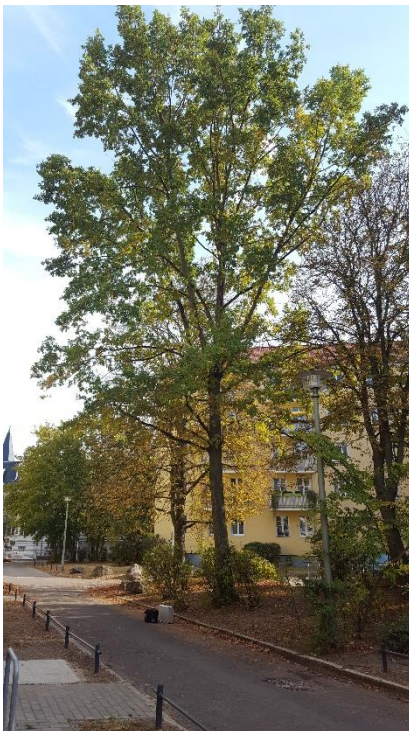
2. Baum-Nr. 24 Stieleiche (*Quercus robur*), Stammumfang 144cm, Höhe: ca. 20m

Vitalitätsstufe: 1 (nach Roloff 2001, Vitalität abnehmend von 0 bis 3), Spieß- oder flaschenbürstenartige oder längliche Kronenstruktur.

Schädigungen: Keine und oder nur leichte Schädigungen. Totholz nur im oberen Kronenbereich und auch nur im Feinst- (1-3cm) und im Schwachastbereich (3-5cm)

Verkehrssicherheit: ist gegeben

Empfehlung: Totholzentfernung, Baumpflege, Entfernen von Reibungsästen. nächste Regelkontrolle in zwei Jahren.

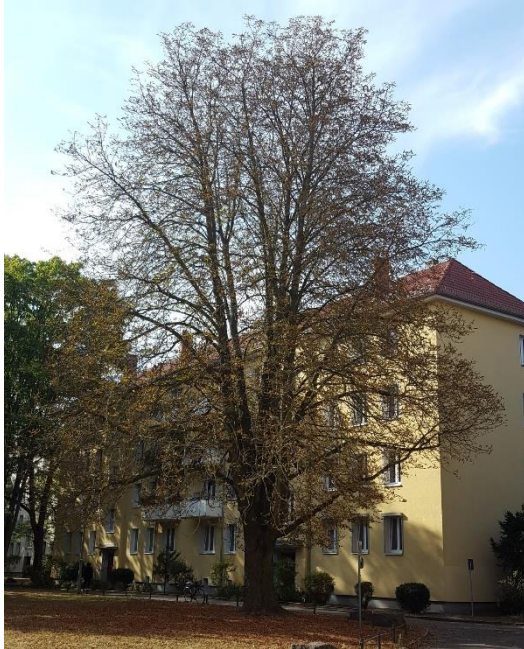
3. Baum-Nr. 41 Rosskastanie (*Aesculus hippocastanum*), Stammumfang 285cm, Höhe: ca. 22m

Schädigungen/ Besonderheiten: V-Zwiesel an der Südseite des Baumes ist aber unauffällig, normale Überwallung findet statt. Ein Starkast (größer als 10cm Durchmesser) in ca. 2m Höhe an der Südseite des Baumes mit auffällig viel Blattmasse nicht mehr bruchstabil. Diverse Reibungsäste im mittleren und oberen Kronenbereich. Keine und oder nur leichte Schädigungen. Totholz im oberen und mittleren Kronenbereich im Schwachastbereich (3-5cm).

Verkehrssicherheit: ist gegeben

Empfehlung: Totholzentfernung, Baumpflege, Entfernen von Reibungsästen, Einkürzung des erwähnten Starkastes zur Bruchvermeidung. Nächste Regelkontrolle in zwei Jahren.

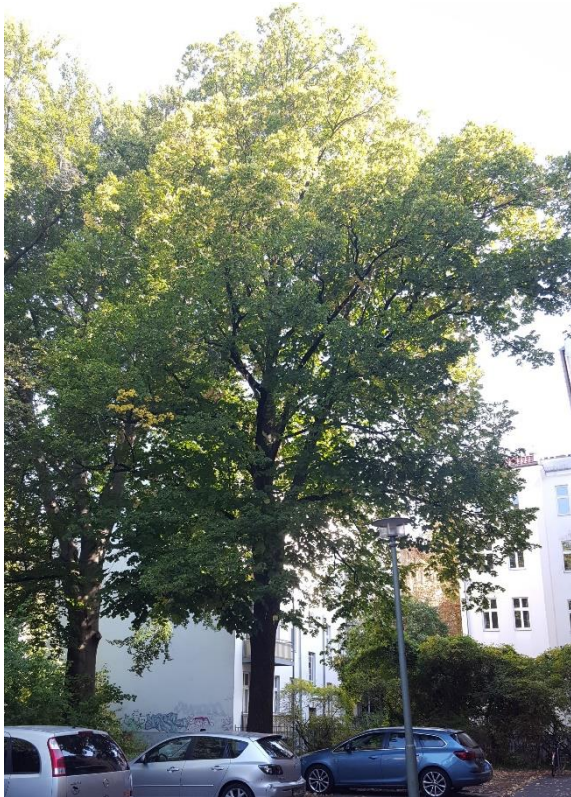
4. Baum-Nr. 131 Winterlinde (*Tilia cordata*), Stammumfang 240cm, Höhe: ca. 25m

Schädigungen/ Besonderheiten: Diverse Reibungsäste im oberen Kronenbereich. Keine und oder nur leichte Schädigungen. Totholz im oberen und mittleren Kronenbereich im Schwachastbereich (3-5cm).

Verkehrssicherheit: ist gegeben

Das Verkehrssicherheitsaufkommen am Standort der Linde wird als hoch eingeschätzt. Hohes Aufkommen an Fußgänger- und Fahrzeugverkehr durch Anwohner. Die Baumscheibe ist durch das Verkehrsaufkommen und den Bebauungen im nahen Umfeld verdichtet. Die Strukturen der Wipfeltriebe und das Bild der gesamten Krone lassen eine Einstufung des Baumes in die Vitalitätsstufe 1 nach Rohloff zu. Die Linde befindet sich noch in der Explorationsphase. Im Baum ist nur wenig Totholz im Schwachastbereich (3-5cm) zu finden. Weiterhin befinden sich einige Reibungsäste im oberen Kronenbereich. Der Stammfuß, der Stamm und auch die Krone sind unauffällig mit nur leichten oder keinen Schäden. Die zwei Bohrwiderstandsmessungen zeigen eine intakte Holzstruktur des unteren Stammes auf der Bohrebene 90cm. Die Bruch- und Standsicherheit, sowie die Verkehrssicherheit ist gegeben.

Empfehlung: Totholzentfernung, Baumpflege, Entfernen von Reibungsästen. Nächste Regelkontrolle in zwei Jahren.

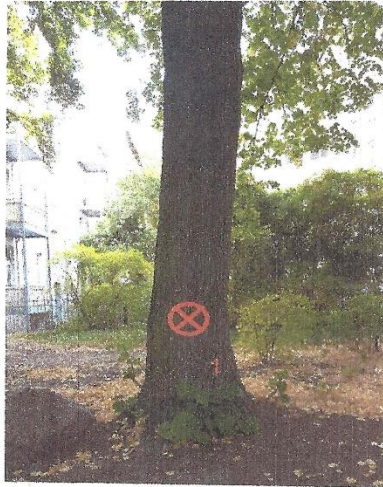
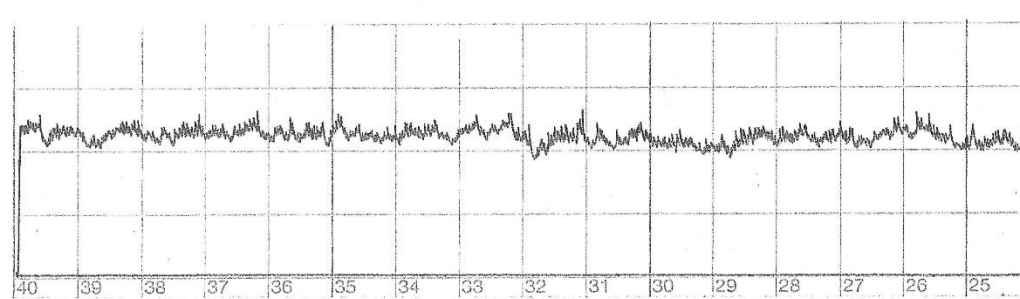
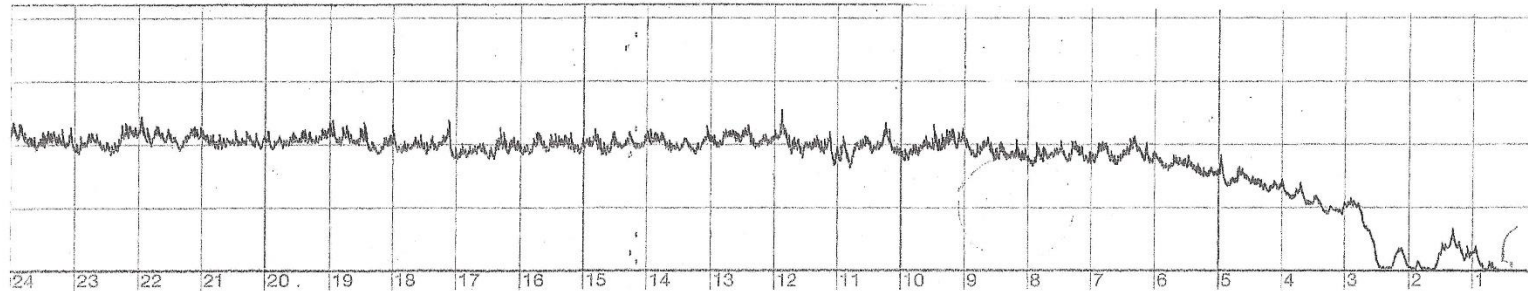
Bohrwiderstandsmessungen mit Resi IML F 400 auf Wachsstreifen einer Linde, Baum-Nr. 131

Bohrung 1: An der Westseite der Linde, Höhe ca. 90cm über dem Erdboden, mittig, waagrecht, Bohrtiefe 40cm, keine Auffälligkeiten.
 0-3 cm - Rinde
 3-40 cm - Intaktes Holz

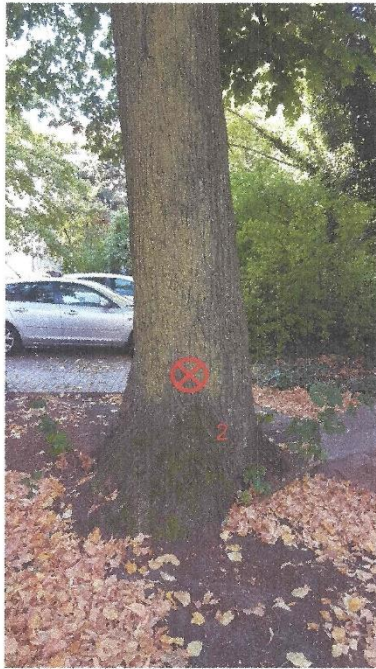
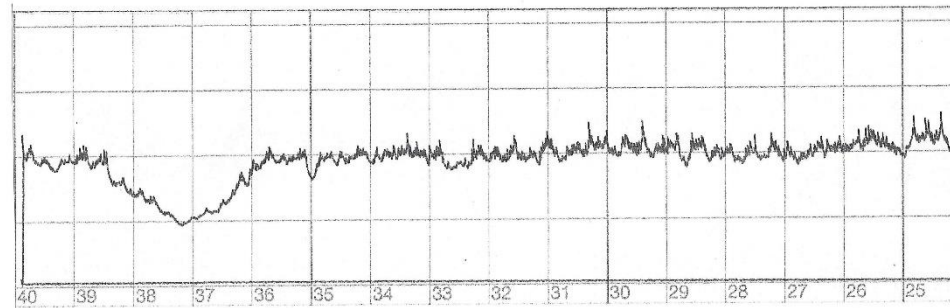
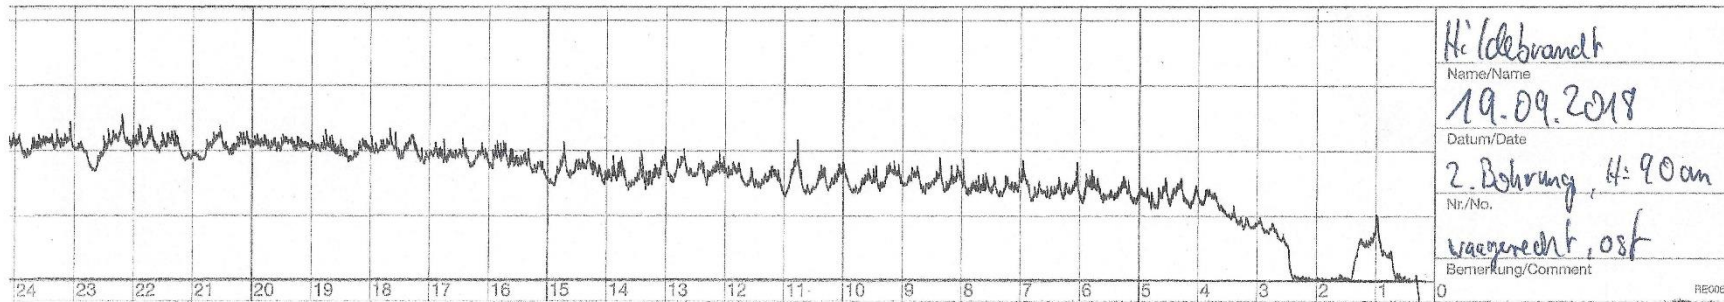
Bohrung 2: An der Ostseite der Linde, Höhe ca. 90cm über dem Erdboden, mittig, waagrecht, Bohrtiefe 40cm, keine Auffälligkeiten.
 0-3cm – Rinde
 3-40cm Intaktes Holz

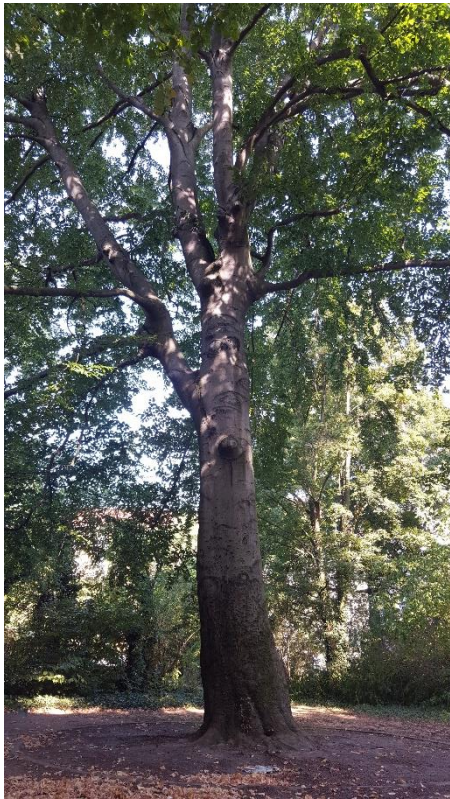
5. Baum-Nr.132 Rotbuche (Fagus sylvatica), Stammumfang 396cm, Höhe: ca.28m

Schädigungen/ Besonderheiten: Diverse Reibungsäste im oberen Kronenbereich. Nur leichte Schädigungen. Totholz im oberen und mittleren Kronenbereich im Schwachastbereich (3-5cm). Durch ein in Richtung Westen abgehenden Stämmling verursachter V-Zwiesel in ca. 7-8m Höhe mit Überwallungen auf beiden Seiten des V-Zwiesel. Beidseitig leichte Rissbildung erkennbar.

Verkehrssicherheit: **ist unklar, bzw. nicht gegeben.**

Das Verkehrssicherheitsaufkommen am Standort der Buche wird als hoch eingeschätzt. Hohes Aufkommen an Fußgänger- und Fahrzeugverkehr durch Anwohner. Die Baumscheibe ist durch den Fußgänger- und Radverkehr verdichtet. Die Strukturen der Wipfeltriebe und das Bild der gesamten Krone lassen eine Einstufung des Baumes in die Vitalitätsstufe 1 nach Rohloff zu. Die Buche befindet sich zwischen der Explorationsphase und der Degenerationsphase. Sie bildet kürzere Landtriebe und viele Kurztriebe. Im Baum ist nur wenig Totholz im Schwachastbereich (3-5cm) zu finden. Weiterhin befinden sich einige Reibungsäste im oberen Kronenbereich. Der Stammfuß und die Krone sind unauffällig mit nur leichten oder keinen Schäden. Ein am Stamm abgehender Stämmeling in Richtung Westen verursacht einen V-Zwiesel in ca. 7-8m Höhe mit Überwallungen auf beiden Seiten des V-Zwiesel. Beidseitig leichte Rissbildung erkennbar. Hier ist die Empfehlung der Einbau einer dynamische Kronensicherung 8t im oberen Drittel des abgehenden Stämmelings und ein weiterer Verbau einer statischen Kronensicherung 8t im unteren Drittel des Stämmelings. Alternativ zum Verbau von Kronensicherungen wäre auch eine starke Reduzierung des Stämmelings, zur Lastenverringern, möglich.

Die vier Bohrwiderstandsmessungen zeigen eine intakte Holzstruktur des unteren Stammes auf der Bohrebene 90cm. Die Bruch- und Standsicherheit des Baumes ist gegeben, jedoch sollte der Einbau der Kronensicherung den V-Zwiesel vor einem weiteren Aufreißen schützen. Der V-Zwiesel ist augenscheinlich nicht zu beurteilen. Eine Bohrwiderstandsmessung in diesem Bereich ist zu empfehlen. Die Verkehrssicherheit ist aus diesem Grund zweifelhaft und daher nicht gegeben.

Empfehlung: Einbau einer Kronensicherung, siehe Stellungnahme. Totholzentfernung, Baumpflege, Entfernen von Reibungsästen. Die Umsetzung der Maßnahmen sollte in den nächsten 8 Wochen durchgeführt werden. Nächste Regelkontrolle in einem Jahr.

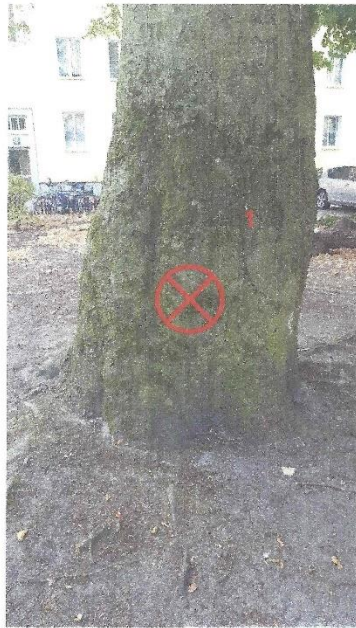
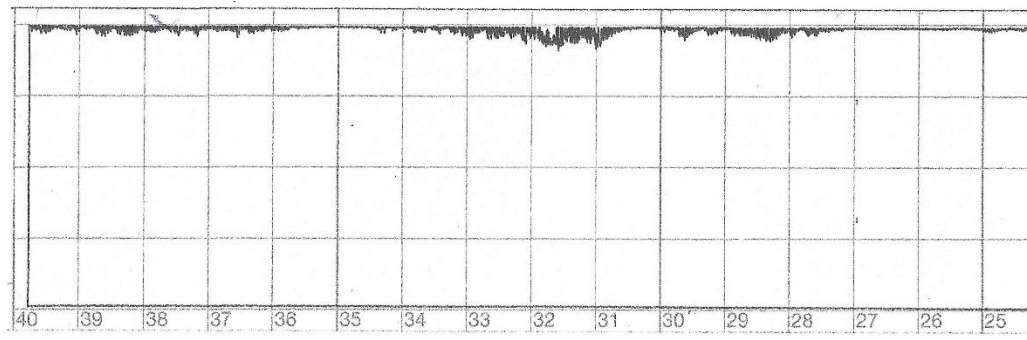
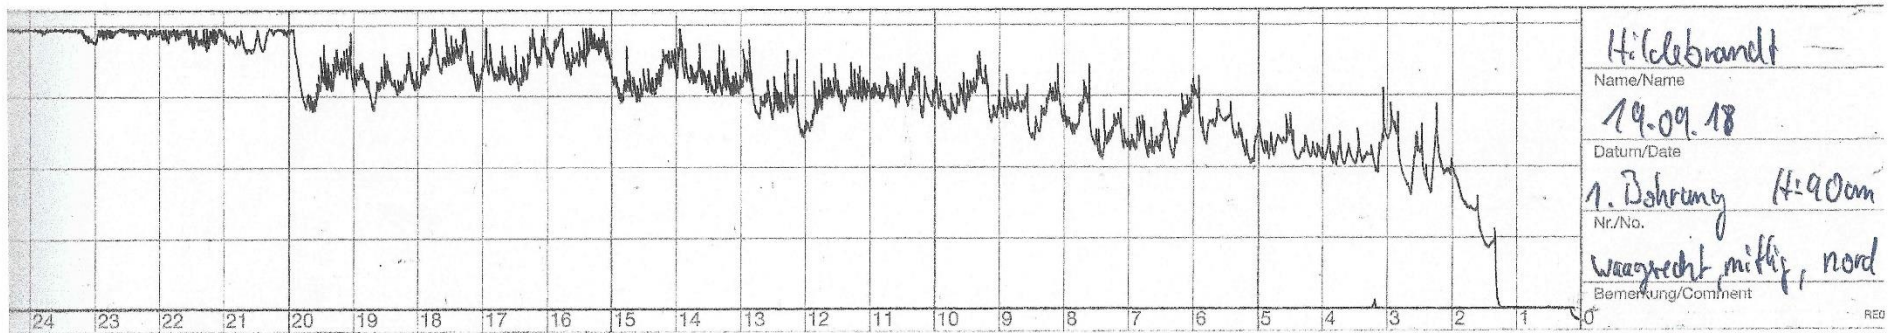
Bohrung 1: An der Nordseite der Buche, Höhe ca. 90cm über dem Erdboden, mittig, waagrecht, Bohrtiefe 40cm, keine Auffälligkeiten.
 0-2 cm - Rinde
 2-40 cm - Intaktes Holz

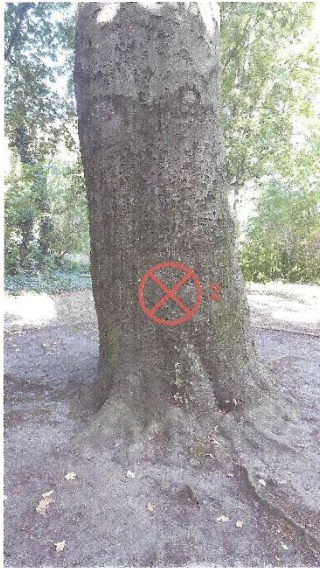
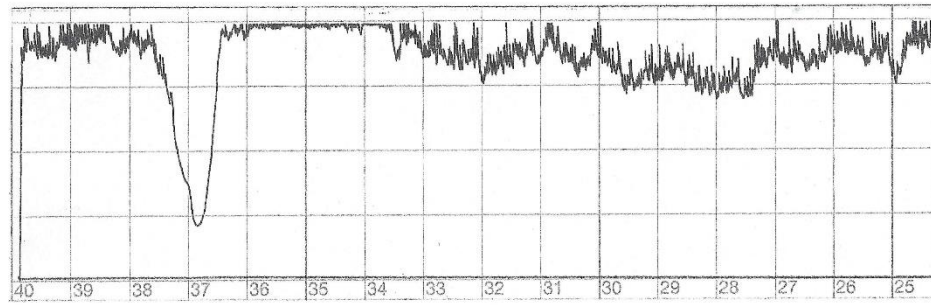
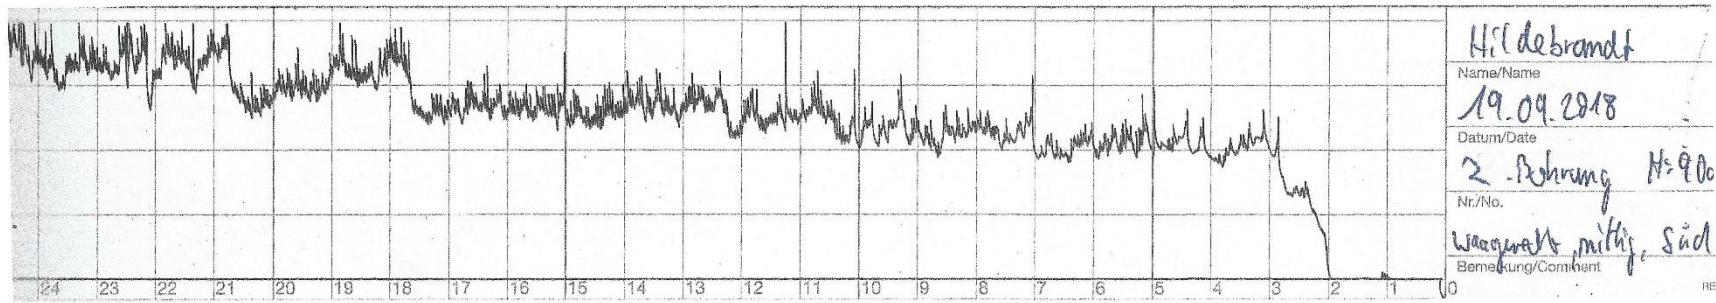
Bohrung 2: An der Südseite der Buche, Höhe ca. 90cm über dem Erdboden, mittig, waagrecht, Bohrtiefe 40cm, keine Auffälligkeiten.
 0-2 cm - Rinde
 2-40 cm - Intaktes Holz

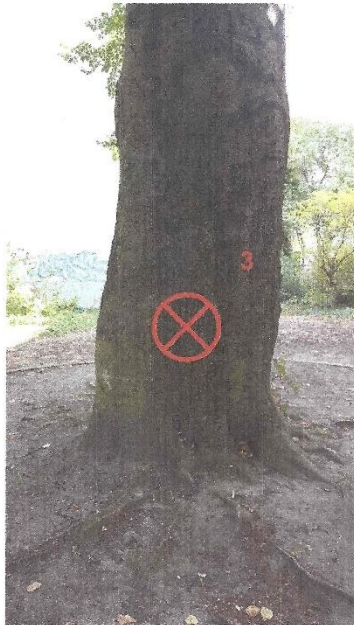
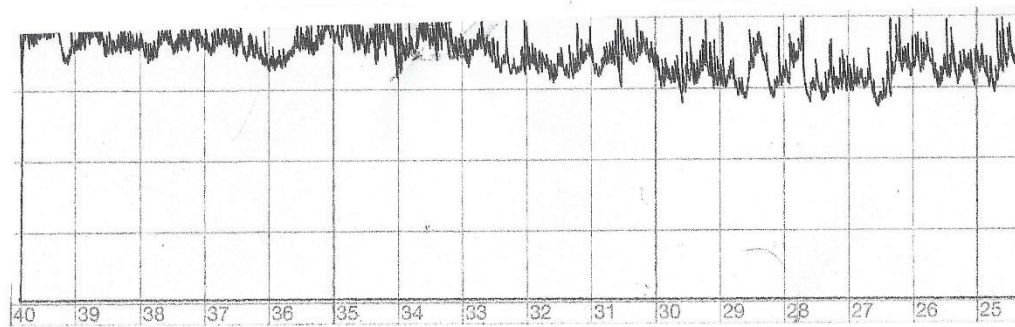
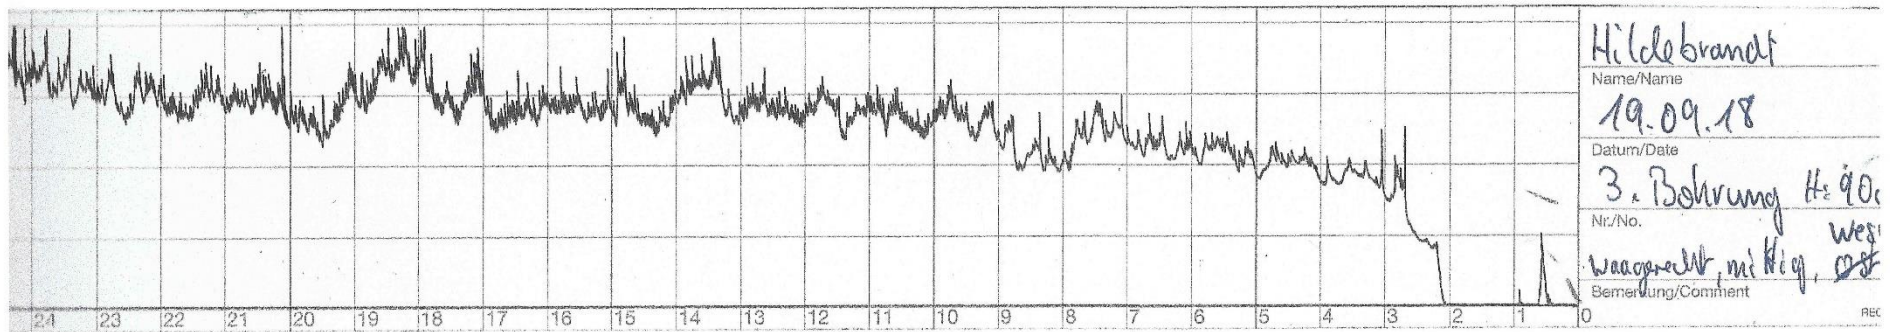
Bohrung 3: An der Westseite der Buche, Höhe ca. 90cm über dem Erdboden, mittig, waagrecht, Bohrtiefe 40cm, keine Auffälligkeiten.
 0-2 cm - Rinde
 2-40 cm - Intaktes Holz

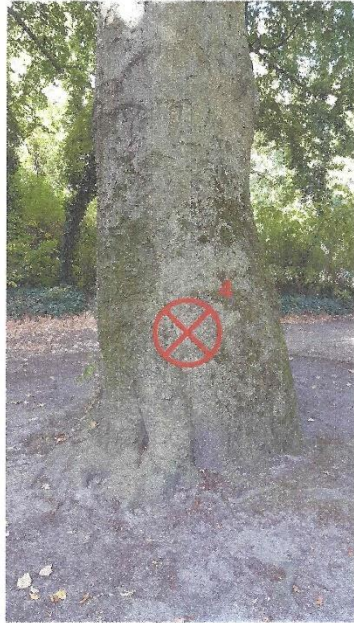
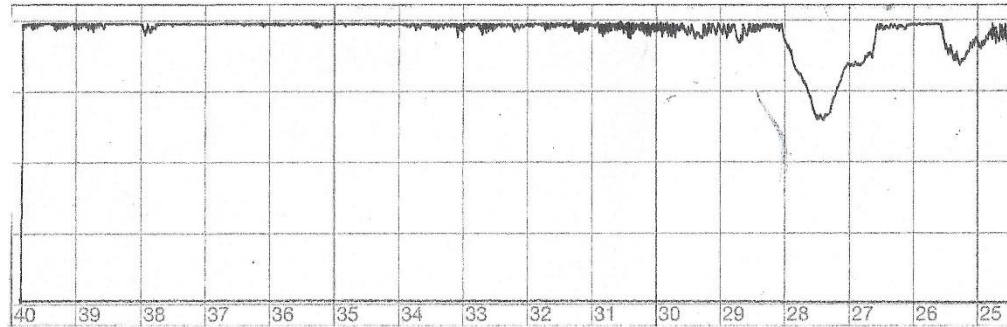
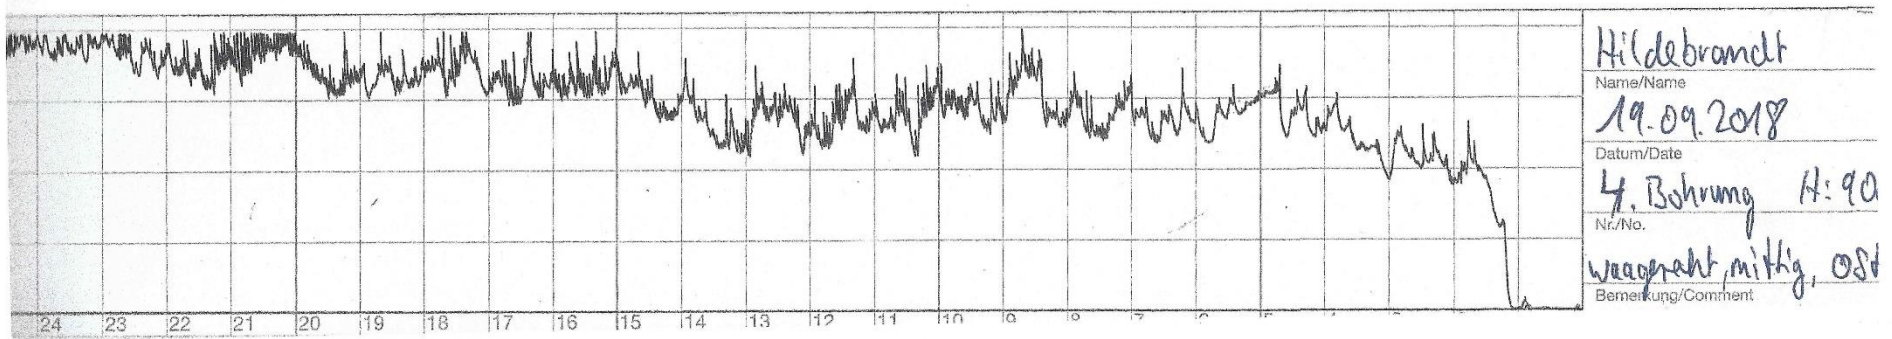
Bohrung 4: An der Ostseite der Buche, Höhe ca. 90cm über dem Erdboden, mittig, waagrecht, Bohrtiefe 40cm, keine Auffälligkeiten.
 0-1 cm - Rinde
 2-40 cm - Intaktes Holz

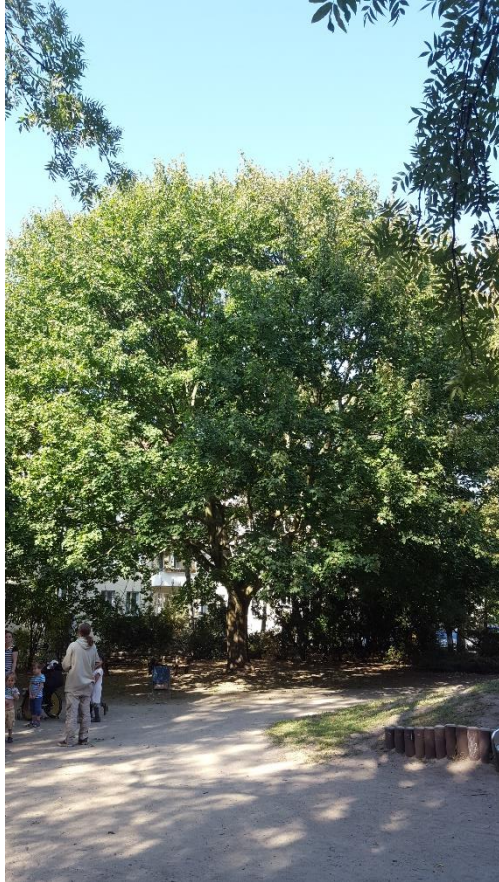
6. Baum-Nr.137 Spitzahorn (*Acer platanoides*), Stammumfang 212cm, Höhe: ca. 18m

Schädigungen/ Besonderheiten: Ein Starkast (größer als 10cm Durchmesser) in ca. 7m Höhe an der Ostseite des Baumes mit auffällig viel Blattmasse nicht mehr bruchsicher. Ein Riss von ca. 1m Länge ist einseitig erkennbar. Diverse Reibungsäste im mittleren und oberen Kronenbereich Totholz im oberen und mittleren Kronenbereich im Schwachastbereich (3-5cm) und im Großastbereich (5-10cm). Der Baum ist auf Grund div. Brüche und des ein Meter langem Riss stark geschädigt.

Verkehrssicherheit: **ist nicht gegeben.**

Empfehlung: Totholzentfernung, Baumpflege, Entfernen von Reibungsästen, Einkürzung des erwähnten Starkastes zur weiteren Bruchvermeidung, sowie eine Kronenreduzierung in Seite und Höhe um 15%. Nächste Regelkontrolle in einem Jahr. Maßnahmen zur Wiederherstellung der Verkehrssicherheit sollten innerhalb von 14 Tagen erfolgen.

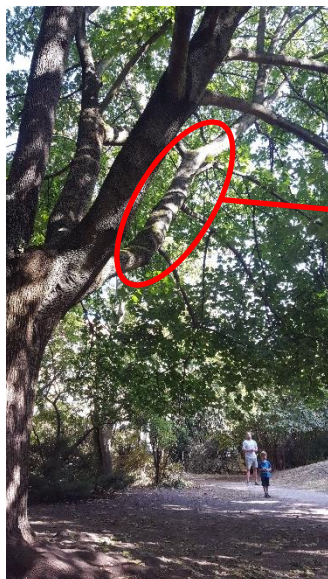
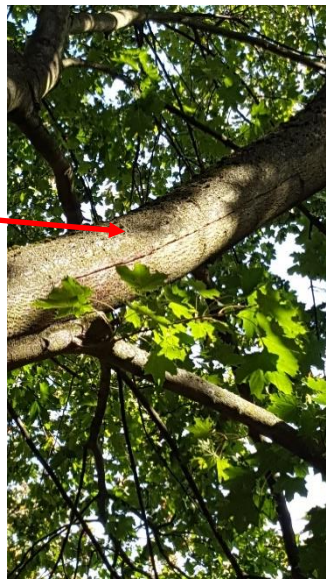
Lage des Risses
im Starkast.
